**PUSPARAGAM CAGAR BUDAYA  
KABUPATEN BANTUL 2016--2018**

**Dinas Kebudayaan Kabupaten Bantul  
2019**

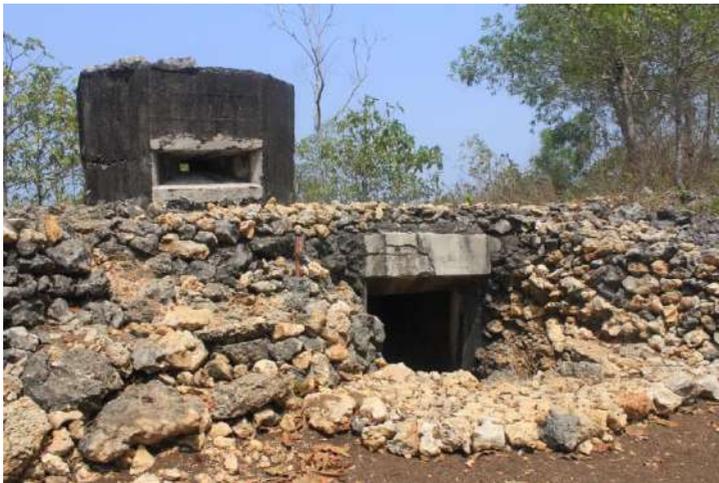
Gua 2

- Ukuran pintu: lebar 81 cm, tinggi 153 cm
- Lubang pengintaian sisi luar: panjang 52 cm, lebar 25 cm
- Lubang pengintaian sisi tengah: panjang 30 cm, lebar 25 cm
- Lubang pengintaian sisi dalam: panjang 40 cm, lebar 25 cm
- Tebal dinding: 62 cm

Terletak pada koordinat 49M, X: 0426324, Y: 9115667, pada ketinggian 362 mdpl. Keadaan masih baik. Ruang berbentuk

empat persegi panjang, dengan pintu masuk ada di sisi sebelah barat. Pada sisi sebelah timur terdapat lubang pengintaian yang “berhuruf X”, sedangkan lubang ventilasi berada di dinding atas sisi timur laut.

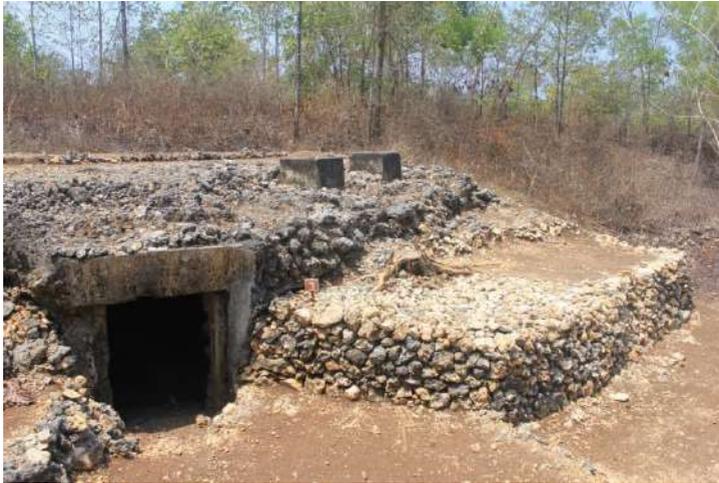
Gua 3

- Ukuran ruang dalam: panjang 650 cm, lebar 300 cm, tinggi 220 cm
- Ukuran pintu: lebar 115 cm, tinggi 150 cm
- Meja dinding: panjang 510 cm, lebar 36 cm, tebal 40 cm, tinggi (dari lantai) 90 cm.

Terletak pada koordinat 49M, X: 0426277, Y: 9115706, dan ketinggian 357 mdpl. Bangunan berdenah empat persegi panjang, dengan pintu masuk di sisi timur. Secara fisik bangunan tidak tampak dari atas permukaan tanah. Bangunan dilengkapi semacam meja dinding (meja yang menempel pada dinding). Meja dinding yang dimaksud melekat pada dinding sisi selatan. Bangunan ini dilengkapi dua buah lubang ventilasi.

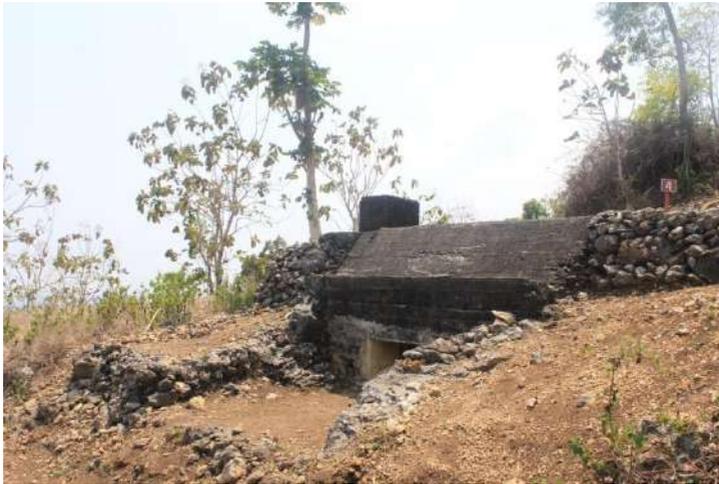
Gua 4

a. Ukuran gua bawah tanah:

Meja dinding: panjang 235 cm, lebar 40 cm, tebal 10 cm,  
tinggi (dari lantai) 60 cm

b. Gua di atas tanah:

tinggi 220 cm

c. Lubang pengintaian

Lubang dalam: panjang 150 cm, lebar 15 cm

Lubang luar: panjang 150 cm, lebar 40 cm

Gua di atas tanah, bangunan ini berdenah segi empat sama sisi membujur ke arah utara-selatan, dengan pintu masuk di sisi utara. Ruangannya terbagi menjadi tiga, dengan 2 ruang berukuran sama dan 1 ruang dengan ukuran berbeda, pembagian ruang ini secara garis besar dibagi dua sama besar, kemudian satu pembagian dibagi lagi menjadi dua dengan sama besar pula. Pembagian ruang tersebut dapat dirinci: ruang sisi mempunyai denah dan ukuran lebih besar; ruang sisi barat dibagi menjadi dua ruang, yaitu utara

dan selatan, masing-masing mempunyai satu pintu. Pada ruang sisi selatan terdapat meja dinding.

Bangunan berbentuk segi delapan. Untuk masuk bangunan ini melalui ruang bawah tanah sisi utara. Bentuk pintu ke arah bangunan di atas tanah adalah segi empat. Dilengkapi 4 buah lubang pengintaian dengan arah ke empat penjurus. Dinding bagian dalam terdapat grafiti dari arang.

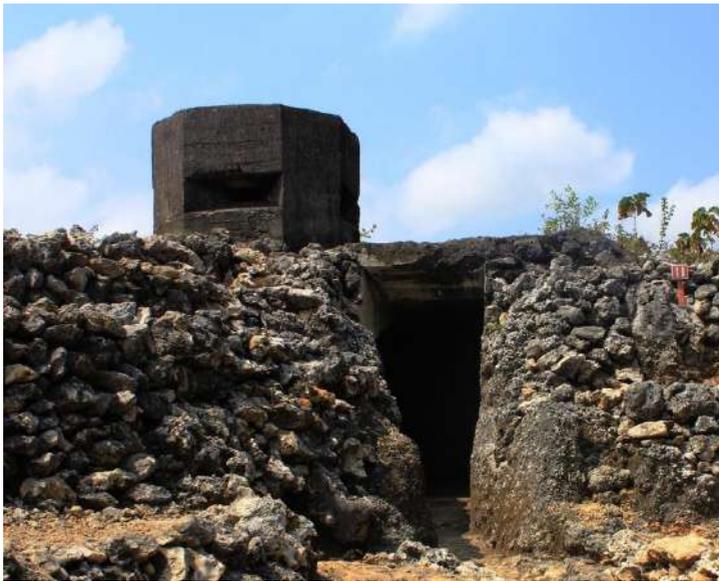
Gua 11

- Ukuran ruang: 550 x 250 cm
- Tinggi ruang: 190 cm
- Lebar pintu masuk: 90 cm
- Lubang ventilasi: 30 x 20 cm

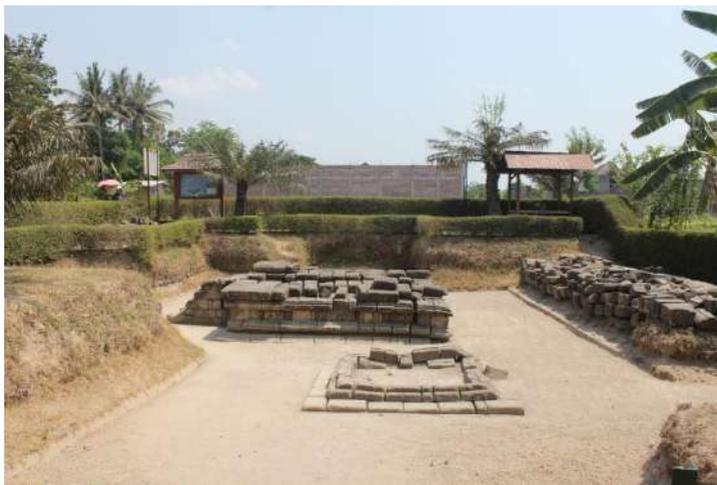
Candi Gampingan Dilihat dari Sisi Selatan, Tahun 2015  
(Foto: Albertus Sartono)

Candi Gampingan pertama kali ditemukan pada bulan Juli 1995 oleh Bapak Sarjono, ketika menggali tanah untuk pembuatan batu bata. Dari hasil peninjauan yang dilakukan oleh SPSP (Balai Pelestarian Cagar Budaya pada waktu itu) ditemukan arca Dhyani Buddha Wairocana, arca Jambhala, dan arca Candralokeswara. Candi Gampingan mempunyai latar belakang Buddha. Berdasarkan pada gaya seni bangunan dan arca yang terdapat pada Candi Gampingan, menunjukkan ciri abad 9 M. Pada bagian bawah candi terdapat relief hewan, seperti katak dan burung.

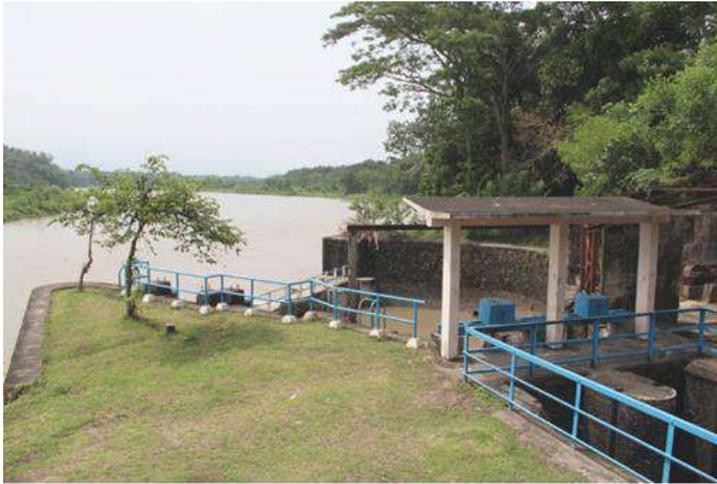
Kompleks Dam Kamijoro Dilihat dari Sisi Timur-Atas (11 Februari 2014)  
(Foto: Albertus Sartono)

Dam Kamijoro ini dibangun pada tahun 1924. Hal itu ditandai dengan dikeluarkannya izin pembuatan saluran irigasi dari Sungai Progo tertanggal 28 Februari kepada Ir. Julius Schmutzer oleh Sultan Hamengku Buwana VIII. Saluran irigasi ini penting untuk keberlangsungan hidup pabrik gula yang dikelola keluarga Schmutzer dan untuk membantu petani. Segera setelah izin itu dikeluarkan dibuatlah saluran irigasi (Dam) dari sisi Sungai Progo di Kamijoro.

dahulu Dam Kamijoro juga dilengkapi dengan mesin Ruston yang berfungsi untuk menyedot endapan lumpur di dasar dan kiri kanan dam. Salah satu komponen dari mesin Ruston yang telah disebutkan di atas diletakkan di antara dua pintu ini. Komponen inilah yang dahulunya bertugas untuk menyedot lumpur dengan daya yang digerakkan oleh komponen mesin yang dioperasikan di bagian atas. Secara fisik bangunan Dam Kamijoro hingga saat ini masih berfungsi cukup baik.

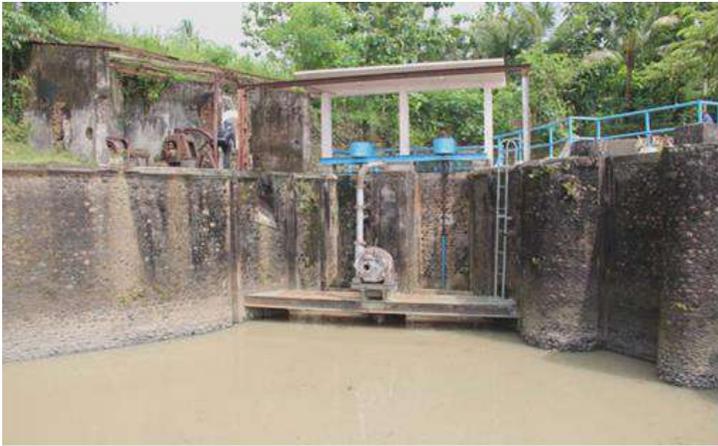
Pintu air ini dilengkapi dengan *gejlig* atau daun pintu yang bisa dibuka dan ditutup sesuai kebutuhan. Pintu air di Dam Kamijoro ini dilengkapi dengan *gejlig* atau pintu air yang dapat diatur dengan sistem buka-tutup dengan menggunakan sistem ulir pada poros besi yang disambungkan daun pintu air *gejlig*.

Pintu air Dam Kamijoro Dilihat dari Sisi Barat (Sungai Progo) (11 Februari 2014)  
(Foto: Albertus Sartono)

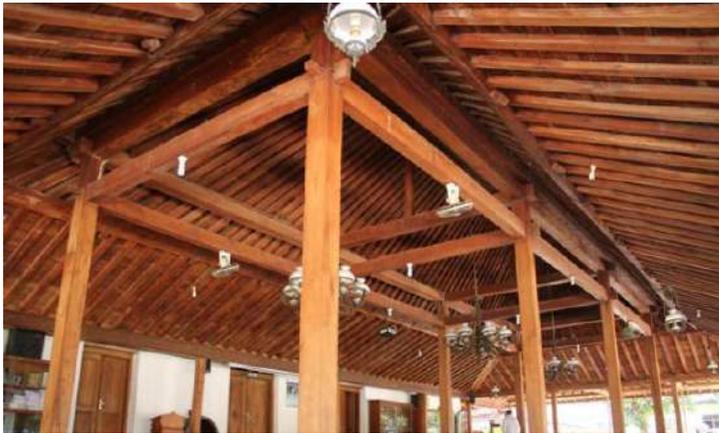
Terletak di sebelah timur/depan ruang utama. Perluasan serambi ini dilakukan Keraton Surakarta pada tahun 1796 untuk menampung para jamaah yang terus bertambah. Atap serambi berbentuk limasan dan disangga oleh beberapa tiang kayu. Sebuah beduk terletak di barat daya serambi ini.

Bagian Serambi Masjid, Tahun 2014  
(Foto: Tim TACB Bantul)

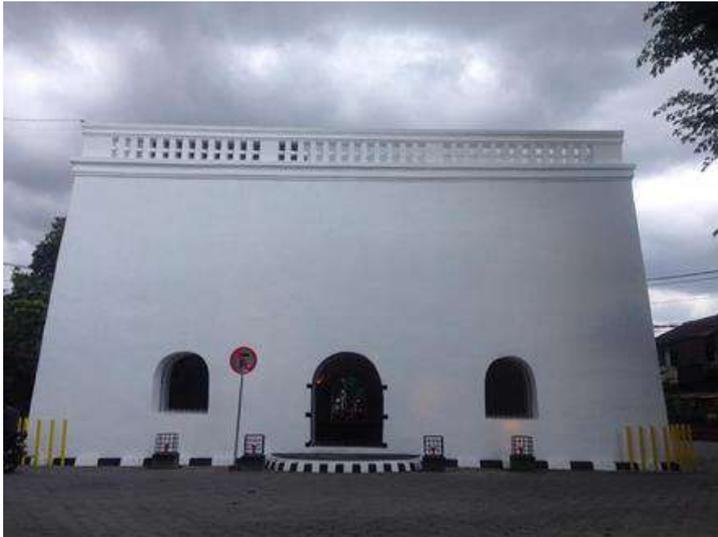
Panggung Krapyak, salah satu bangunan unik di sumbu imajiner Keraton Yogyakarta,  
Tahun 2016  
(Foto: Willy Oktavian)

Panggung Krapyak merupakan salah satu peninggalan dari Sultan Hamengku Bubuwana I. Bangunan yang didirikan sebagai tempat peristirahatan ketika raja melakukan perburuan ini didirikan pada tahun 1782. Bangunan ini memiliki keterkaitan yang erat dengan konsep kosmologi Kraton Yogyakarta semenjak awal pendiriannya. Bangunan ini berada dalam satu garis (sumbu imajiner) dari selatan ke utara. Tempat-tempat penting lainnya yang ada di sumbu imajiner tersebut adalah Laut Selatan di sebelah selatan, dan Alun-alun Selatan, Kraton Yogyakarta, Alun-alun Utara, serta Gunung Merapi di sebelah utara.

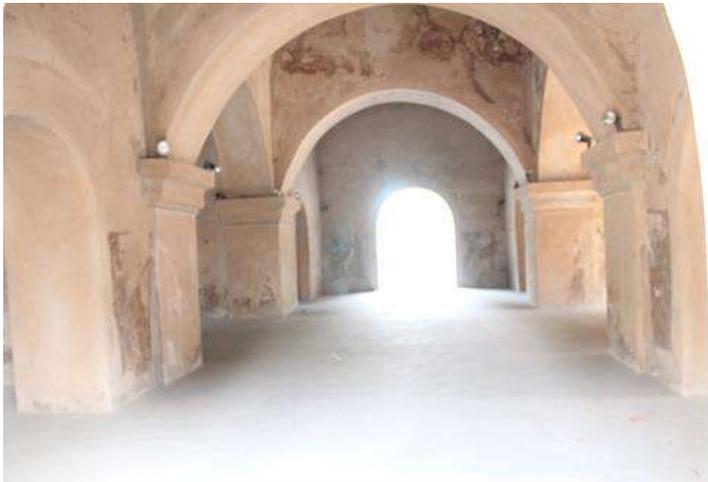
Lantai bawah bangunan terdiri atas ruangan yang disekat menjadi empat bagian dan dibatasi oleh koridor yang menghubungkan empat pintu. Bangunan ini memiliki empat pilar pada bagian tengah yang menjadi titik pertemuan antara dinding-dinding sekat tersebut. Pada pilar terdapat profil berupa padma yang merupakan satu-satunya unsur hiasan yang terdapat pada bangunan tersebut.

Bagian Dalam Panggung Krapyak, Tahun 2014  
(Foto: Mimi Savitri)

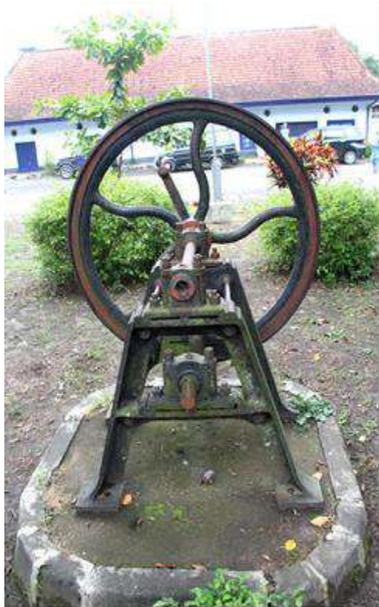
Bekas pompa air untuk menaikkan air dari sumur bor ke menara air yang dipajang di sisi utara bangunan Stasiun Palbapang, tahun 2014  
(Foto: Albertus Sartono)

Menara air merupakan tempat menyimpan kebutuhan air yang digunakan untuk mengisi ketel-ketel lokomotif. Pada awal beroperasi, kereta api ditarik lokomotif yang digerakkan dengan tenaga uap. Kebutuhan air untuk mengisi ketel-ketel penggerak lokomotif harus selalu tersedia di setiap stasiun.

Menara air di Emplasemen Stasiun Palbapang sudah dibongkar sehingga sisa-sisa bangunannya sudah tidak ditemukan. Sisa pompa air sebagai alat memompa dan menyalurkan air dari sumur bor ke menara air pada saat ini dipajang di eks Emplasemen Stasiun Palbapang.

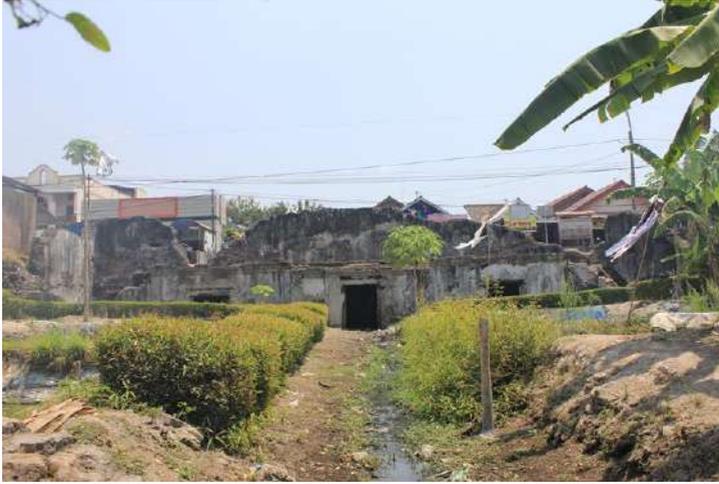
Bangunan Utama Goa Siluman dari Sisi Selatan, Tahun 2015  
(Foto: Willy Oktavian)

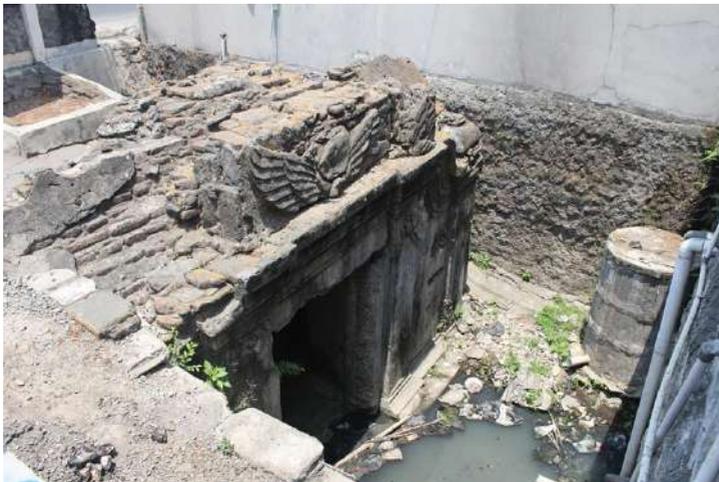
Bagian depan berupa pintu masuk berbentuk *paduraksa* dan mempunyai hiasan *manukberi* pada ambang atasnya. Pada bagian belakang berupa bangunan pemandian yang mempunyai sebuah pintu di sisi selatan. Di sisi timur terdapat sebuah kolam pemandian yang dipisahkan dengan pintu dan disekat menggunakan kelir berhias motif bunga dan sulur-suluran.

Pintu Masuk Goa Siluman yang Berada di Utara Jalan, Tahun 2015  
(Foto: Willy Oktavian)

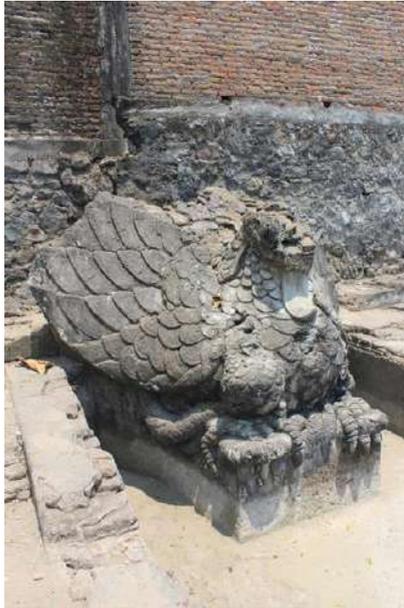
Hiasan *Manukberi* di Bagian Selatan Bangunan Utama Gua Siluman,  
Tahun 2016  
(Foto: Willy Oktavian)

Kolam sudut barat daya mempunyai hiasan berupa *manukberi* yang mencengkeram ular, sedangkan kolam sudut

tenggara terdapat hiasan berupa seekor naga. Sisi selatan kolam besar dibatasi dengan pagar keliling, tetapi saat ini sudah tidak dapat ditemukan lagi bentuk utuhnya dan hanya tinggal sisasisanya.

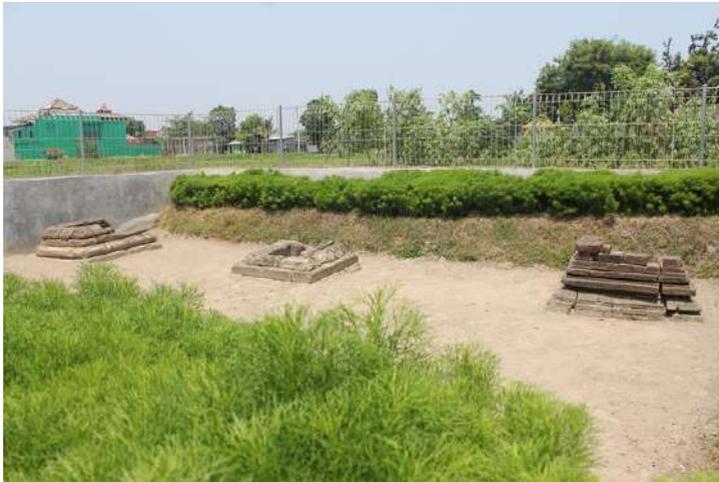
Situs Mantup dari Sisi Timur, Tahun 2015  
(Foto: Willy Oktavian)

Situs Mantup terdiri dari tiga struktur bangunan yang sudah berhasil ditampakkan, diduga merupakan candi perwara, dengan ukuran bangunan paling utara (bahan batu andesit) 250 cm x 250 cm x 175 cm, bangunan tengah (bahan batu putih) 228 cm x 228 cm x 200 cm, dan bangunan selatan (bahan batu/*tuff*) 216 cm x 216 cm x 158 cm. Secara vertikal bangunan candi di Situs Mantup terbagi menjadi tiga, yaitu kaki, tubuh dan atap. Struktur bangunan yang ditemukan dari fondasi sampai bingkai bawah tubuh candi. Bagian atap dapat diidentikkan dengan temuan komponen bangunan atap berupa *antefik* dan bagian kemuncak. Kemudian pada stratigrafi tanah Situs Mantup menunjukkan adanya lapisan abu vulkanik, ini membuktikan bahwa Situs Mantup pernah terkena lahar aktivitas gunung berapi.

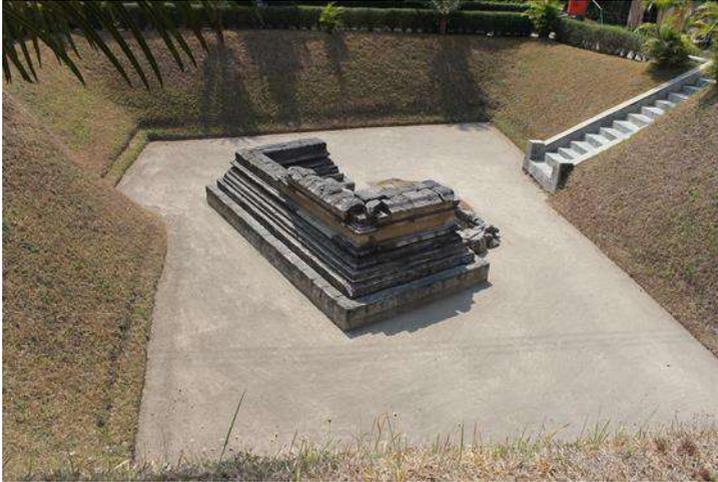
Bagian Belakang Situs Payak dari Atas, Tahun 2015  
(Foto: Willy Oktavian)

Pertirtaan Payak diduga belum selesai seluruhnya. Hal ini dapat diketahui berdasarkan pengamatan dari beberapa bagian bangunan yang belum selesai dikerjakan, antara lain:

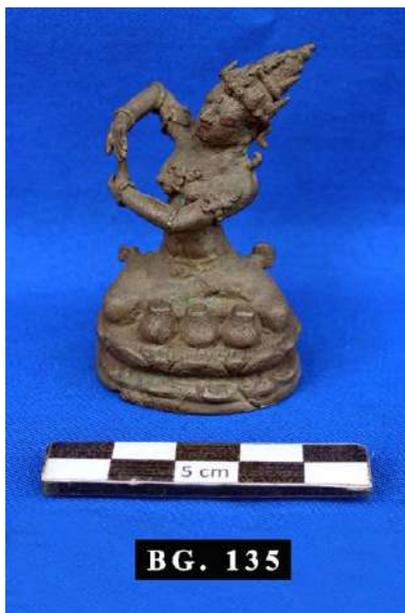
**ARCA MURAJA**  
SK Bupati No. 416 Th 2017

Arca Muraja dari Gua Surocolo, Pundong Bantul  
(Foto: BPCB DIY)

Arca Muraja bernomor inventaris BG 135 berada di Balai Pelestarian Cagar Budaya Daerah Istimewa Yogyakarta (eksitu), Jalan Yogya-Solo km 15, Kelurahan Bogem, Kecamatan Kalasan, Kabupaten Sleman, Daerah Istimewa Yogyakarta, pada koordinat 49M, X: 442907, dan Y: 9142506. Arca tersebut berukuran lebar

3,4 cm, tinggi 5,4 cm, tebal 2,6 cm, dan berat 59,4 gr. Bahan berupa perunggu, dengan komposisi Cu 81,29%, Sn 13,35%, Pb 0,09%, Ag 4,79%, dan P 0,48%.

Arca duduk di atas *padmasana* berbentuk bundar dalam sikap *sattvaparyankasana*. Kedua tangannya diarahkan ke samping, seolah hendak memainkan tiga buah tamborin (*tabla*) yang ada di hadapannya. Memakai perhiasan lengkap mulai dari *karnapuspa* (anting-anting), *keyura* (kelat bahu), *hara* (kalung), *kankana* (gelang), *katisutra* (sabuk), *urudama* (hiasan gantung), dan mahkota berbentuk *kiritamakuta*. Arca Muraja digambarkan mengenakan kain dengan motif menyerupai motif ornamen *ceplok*. Muraja dalam panteon agama Buddha digambarkan sebagai salah satu anggota dari kelompok dewi pemain alat musik. Dalam mandala *Vajrasattva* dan *Vajramrta* digambarkan dengan warna asap (gelap).

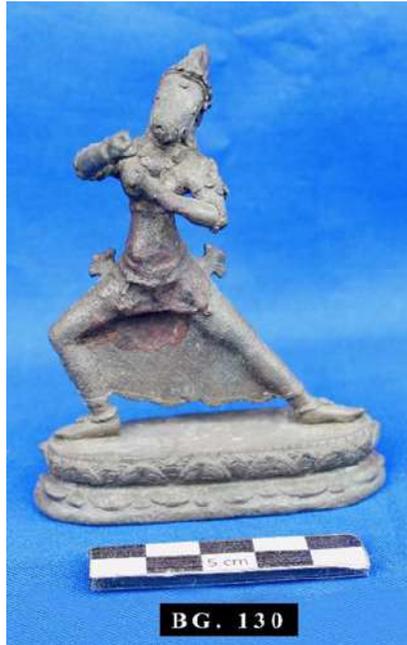
**ARCA SUKARASYA**  
SK Bupati No. 416 Th 2017

Arca Sukarasya dari Gua Surocolo, Pundong Bantul  
(Foto: BPCB DIY)

6,8 cm, tinggi 7,7 cm, tebal 2,2 cm, dan berat 99,2 gr. Bahan berupa perunggu, dengan komposisi Cu 79,58%, Sn 19,42%, Pb 0,07%, Ag 0,45%, dan P 0,26%.

Arca berdiri di atas *padmasana* berbentuk oval dalam sikap *alidha*, yaitu posisi kedua siku ditekuk ke depan, tangan kiri memegang vajra, sedangkan atribut di tangan kanan sudah hilang. Sukarasya digambarkan memiliki kepala babi. Memakai perhiasan lengkap mulai dari *karnapuspa* (anting-anting), *keyura* (kelat bahu), *hara* (kalung), *kankana* (gelang), *katisutra* (sabuk), *urudama* (hiasan gantung), dan mahkota berbentuk *kiritamakuta*. Arca Sukarasya digambarkan mengenakan kain dengan motif menyerupai motif batik *sidomukti*. Dalam panteon agama Buddha, Sukarasya merupakan salah satu anggota dari kelompok dewi penjaga mandala. Dalam mandala *Hevajra* dan *Nairatmya*, Sukarasya menempati mata angin arah selatan.

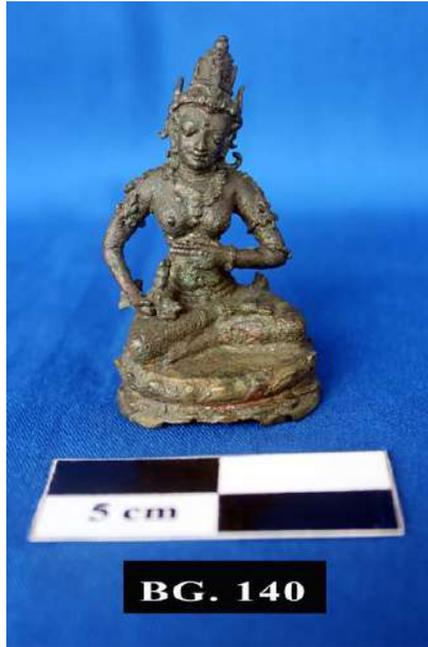
**ARCA VAJRABHASA**  
SK Bupati No. 416 Th 2017

Arca Vajrabhasa dari Gua Surocolo, Pundong Bantul  
(Foto: BPCB DIY)

Arca Vajrabhasa bernomor inventaris BG 140 berada di Balai Pelestarian Cagar Budaya Daerah Istimewa Yogyakarta (eksitu), Jalan Yogya-Solo km 15, Kelurahan Bogem, Kecamatan Kalasan, Kabupaten Sleman, Daerah Istimewa Yogyakarta, pada koordinat 49M, X: 442907, dan Y: 9142506. Arca tersebut

berukuran lebar 3,2 cm, tinggi 5,7 cm, tebal 2,6 cm, dan berat 61,2 gr. Bahan berupa perunggu, dengan komposisi Cu 70,67%, Sn 27,06%, Pb 1,3%, Fe 0,18%, P 0,4%, dan Ni 0,38%.

Arca duduk di atas *padmasana* berbentuk bundar dalam sikap *sattvaparyankasana*. Tangan kanan memegang *stupa*, sedangkan tangan kirinya diletakkan di depan dada. Kain yang dikenakan dihiasi motif menyerupai ornamen *ceplok*. Memakai perhiasan lengkap mulai dari *karnapuspa* (anting-anting), *keyura* (kelat bahu), *hara* (kalung), *kankana* (gelang), *katisutra* (sabuk), *urudama* (hiasan gantung), dan mahkota berbentuk *kiritamakuta*. Vajrabhasa dalam panteon agama Buddha digambarkan sebagai Bodhisatwa tutur kata. Dalam mandala, Vajrabhasa juga merupakan salah satu dari empat Boddhisattva yang mengelilingi Dhyani Buddha Amitabha, tepatnya di arah barat.

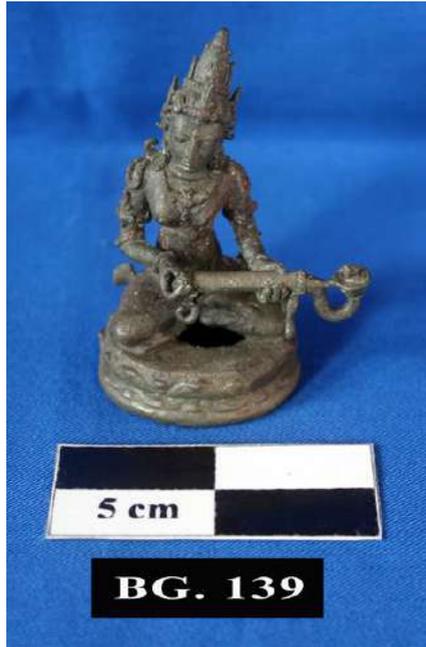
**ARCA VAJRADHUPA**  
SK Bupati No. 416 Th 2017

Arca Vajradhupa dari Gua Surocolo, Pundong Bantul  
(Foto: BPCB DIY)

berukuran lebar 3,5 cm, tinggi 6 cm, tebal 2,7 cm, dan berat 57,2 gr. Bahan berupa perunggu, dengan komposisi Cu 75,9%, Sn 20,41%, Pb 1,37%, Ag 1,5%, Fe 0,15%, P 0,29%, dan Ni 0,15%.

Arca duduk di atas *padmasana* berbentuk bundar dalam sikap *sattvaparyankasana*. Kedua tangan arca memegang dupa (*setinggi*). Memakai perhiasan lengkap mulai dari *karnapuspa* (anting-anting), *keyura* (kelat bahu), *hara* (kalung), *kankana* (gelang), *kasisutra* (sabuk), *urudama* (hiasan gantung), dan mahkota berbentuk *kiritamakuta*. Dalam panteon agama Buddha, Vajradhupa merupakan salah satu Boddhisattva yang membawa sesaji *puja* eksternal bagi Dhyani Buddha Vairocana. Dalam mandala, Vajradhupa berkedudukan di arah tenggara.

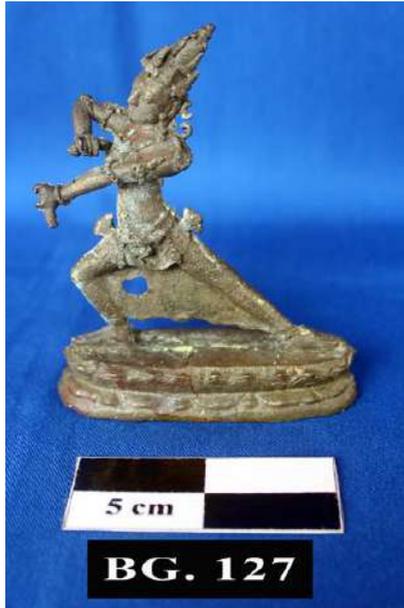
## ARCA VAJRAGANTHA

Arca Vajragantha dari Gua Surocolo, Pundong Bantul  
(Foto: BPCB DIY)

Arca Vajragantha bernomor inventaris BG 127, berada di Balai Pelestarian Cagar Budaya Daerah Istimewa Yogyakarta (eksitu), Jalan Yogya-Solo km 15, Kelurahan Bogem, Kecamatan Kalasan, Kabupaten Sleman, Daerah Istimewa Yogyakarta, pada koordinat 49M, X: 442907, dan Y: 9142506. Arca tersebut berukuran lebar 6,7 cm, tinggi 8,3 cm, tebal 2,1 cm, dan berat 87

gr. Bahan berupa perunggu, dengan komposisi Cu 61,67%, Sn 35,04%, Pb 1,73%, Ag 0,57%, Fe 0,66%, dan Ni 0,32%.

Arca duduk di atas padmasana berbentuk oval dalam sikap *sattvaparyankasana*. Tangan kanan dengan posisi siku ditekuk membawa *vajra*, sedangkan tangan kirinya lurus ke depan membawa atribut yang sudah patah. Kain yang dikenakan dihiasi motif menyerupai ornamen ceplok. Memakai perhiasan lengkap mulai dari *karnapuspa* (anting-anting), *keyura* (kelat bahu), *hara* (kalung), *kankana* (gelang), *katisutra* (sabuk), *urudama* (hiasan gantung), dan mahkota berbentuk *kiritamakuta*.

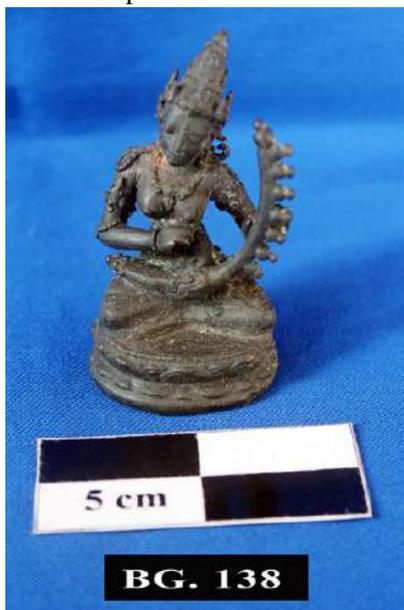
**ARCA VAJRAGITI**  
SK Bupati No. 416 Th 2017

Arca Vajragiti dari Gua Surocolo, Pundong, Bantul  
(Foto: BPCB DIY)

Arca Vajragiti bernomor inventaris BG 138 berada di Balai Pelestarian Cagar Budaya Daerah Istimewa Yogyakarta (eksitu), Jalan Yogya-Solo km 15, Kelurahan Bogem, Kecamatan Kalasan, Kabupaten Sleman, Daerah Istimewa Yogyakarta, pada koordinat 49M, X: 442907, dan Y: 9142506. Arca tersebut berukuran lebar 3,2 cm, tinggi 5,7 cm, tebal 2,6 cm, dan berat 56,7

gr. Bahan berupa perunggu, dengan komposisi Cu 77,01%, Sn 20,44%, Pb 0,3%, Ag 0,9%, Fe 0,3%, dan P 0,57%.

Arca duduk di atas *padmasana* berbentuk bundar dalam sikap *sattvaparyankasana*. Posisi tangan kiri memegang sejenis harpa yang berdawai tujuh (*vina*), sedangkan tangan kanan seperti sedang memetik dawai alat musik tersebut. Memakai perhiasan lengkap mulai dari *karnapuspa* (anting-anting), *keyura* (kelat bahu), *hara* (kalung), *kankana* (gelang), *katisutra* (sabuk), *urudama* (hiasan gantung), dan mahkota berbentuk *kiritamakuta*. Motif kain yang digunakan menyerupai motif ornamen *ceplok*.

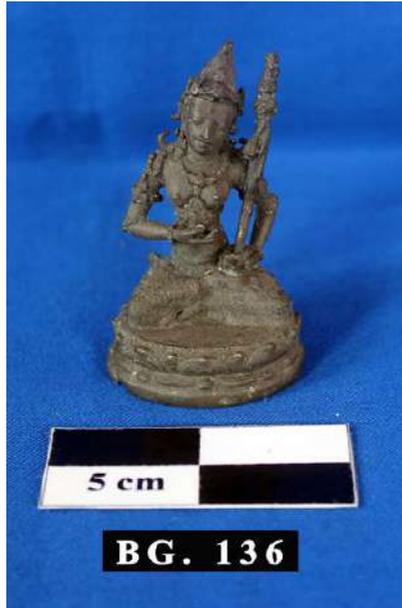
**ARCA VAJRAKARMA**  
SK Bupati No. 416 Th 2017

Arca Vajrakarma dari Gua Surocolo, Pundong Bantul  
(Foto: BPCB DIY)

Arca Vajrakarma bernomor inventaris BG 136 berada di Balai Pelestarian Cagar Budaya Daerah Istimewa Yogyakarta (eksitu), Jalan Yogya-Solo km 15, Kelurahan Bogem, Kecamatan Kalasan, Kabupaten Sleman, Daerah Istimewa Yogyakarta, pada koordinat 49M, X: 442907, dan Y: 9142506. Arca tersebut berukuran lebar 3,5 cm, tinggi 5,6 cm, tebal 2,8 cm, dan berat 57

gr. Bahan berupa perunggu, dengan komposisi Cu 64,39%, Sn 32,06%, Pb 2,06%, Ag 0,44%, Fe 0,36%, P 0,38, dan Ni 0,38%.

Arca duduk di atas *padmasana* berbentuk bundar dalam sikap *sattvaparyankasana*. Posisi tangan kanan di depan dada membawa *visvavajra* (*vajra* bermata empat), tangan kiri memegang *khatvanga* (tongkat) yang dilandasi mangkuk tengkorak (*kapala*). Kain yang dikenakan dihiasi motif menyerupai batik sidomukti. Memakai perhiasan lengkap mulai dari *karnapuspa* (anting-anting), *keyura* (kelat bahu), *hara* (kalung), *kankana* (gelang), *katisutra* (sabuk), *urudama* (hiasan gantung), dan mahkota berbentuk *kiritamakuta*. Vajrakarma dalam panteon agama Buddha digambarkan sebagai Bodhisattva amal kebajikan. Dalam mandala, Vajrakarma dikenal sebagai salah satu dari empat Bodhisattva yang mengelilingi Dhyani Buddha Amoghasiddhi, tepatnya di arah selatan.

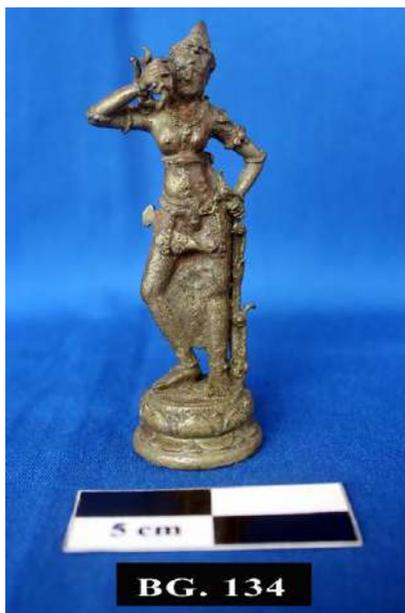
**ARCA VAJRALASI**  
SK Bupati No. 416 Th 2017

Arca Vajralasi dari Gua Surocolo, Pundong Bantul  
(Foto: BPCB DIY)

Arca Vajralasi bernomor inventaris BG 134 berada di Balai Pelestarian Cagar Budaya Daerah Istimewa Yogyakarta (eksitu), Jalan Yogya-Solo km 15, Kelurahan Bogem, Kecamatan Kalasan, Kabupaten Sleman, Daerah Istimewa Yogyakarta, pada koordinat 49M, X: 442907, dan Y: 9142506. Arca tersebut berukuran lebar 3,8 cm, tinggi 8 cm, tebal 2,7 cm, dan berat 67,6

gr. Bahan berupa perunggu, dengan komposisi Cu 82,86%, Sn 16,34%, Pb 0,18%, Ag 0,39%, dan P 0,23%.

Arca berdiri di atas *padmasana* kecil berbentuk bundar dalam sikap seperti sedang menari. Posisi tangan kiri di pinggang dan tangan kanan diangkat ke atas sambil membawa bunga teratai. Memakai perhiasan lengkap mulai dari *karnapuspa* (anting-anting), *keyura* (kelat bahu), *hara* (kalung), *kankana* (gelang), *katisutra* (sabuk), *urudama* (hiasan gantung), dan mahkota berbentuk *kiritamakuta*. Arca Vajralasi digambarkan mengenakan kain dengan motif menyerupai motif ornamen *ceplok*.

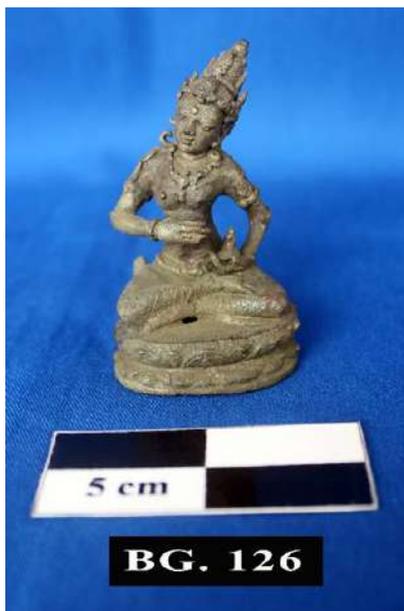
**ARCA VAJRALOKA**  
SK Bupati No. 416 Th 2017

Arca Vajraloka dari Gua Surocolo, Pundong, Bantul  
(Foto: BPCB DIY)

Arca Vajraloka bernomor inventaris BG 126 berada di Balai Pelestarian Cagar Budaya Daerah Istimewa Yogyakarta (ekitu), Jalan Yogya-Solo km 15, Kelurahan Bogem, Kecamatan Kalasan, Kabupaten Sleman, Daerah Istimewa Yogyakarta, pada koordinat 49M, X: 442907, dan Y: 9142506. Arca tersebut berukuran lebar 3,5 cm, tinggi 5,6 cm, tebal 2,6 cm, dan berat 54,6

gr. Bahan berupa perunggu, dengan komposisi Cu 63,21%, Sn 32,99%, Pb 1,04%, Ag 1,67%, P 0,22%, dan Ni 0,43%.

Arca duduk di atas *padmasana* berbentuk bundar dalam sikap *sattvaparyankasana*. Tangan kiri memegang pelita, sedangkan tangan kanannya seolah melindungi nyala pelita tersebut. Kain yang dikenakan dihiasi motif menyerupai batik *sidomukti*. Memakai perhiasan lengkap mulai dari *karnapuspa* (anting-anting), *keyura* (kelat bahu), *hara* (kalung), *kankana* (gelang), *katisutra* (sabuk), *urudama* (hiasan gantung), dan mahkota berbentuk *kiritamakuta*. Vajraloka dalam panteon agama Buddha digambarkan sebagai sebagai salah satu *Boddhisattva* yang membawa sesaji *puja* eksternal bagi Dhyani Buddha Vairocana. Dalam mandala, Vajraloka berkedudukan di arah barat laut.

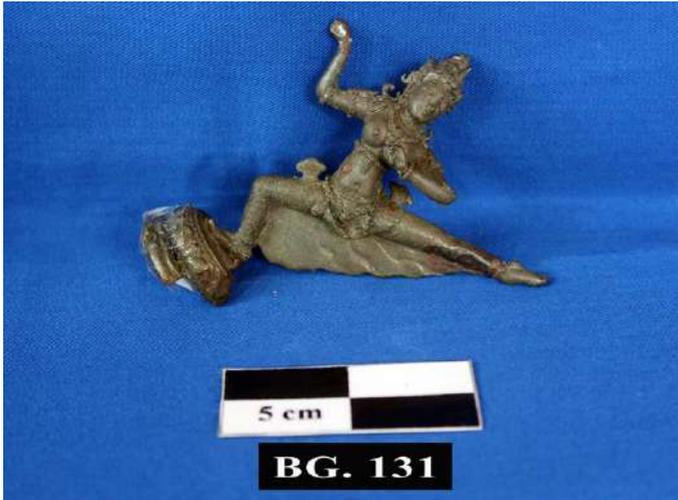
**ARCA VAJRANRTYA**  
SK Bupati No. 416 Th 2017

Arca Vajranrtya dari Gua Surocolo, Pundong, Bantul  
(Foto: BPCB DIY)

Arca Vajranrtya bernomor inventaris BG 131 berada di Balai Pelestarian Cagar Budaya Daerah Istimewa Yogyakarta (eksitu), Jalan Yogya-Solo km 15, Kelurahan Bogem, Kecamatan Kalasan, Kabupaten Sleman, Daerah Istimewa Yogyakarta, pada koordinat 49M, X: 442907, dan Y: 9142506. Arca tersebut berukuran lebar 6,8 cm, tinggi 7,7 cm, tebal 2,2 cm, dan berat 59,8 gr. Bahan berupa perunggu, dengan komposisi Sn 16,33%, Pb 0,21%, Fe 0,13%, dan P 0,3%.

Arca dalam sikap *ksipta*, yaitu kaki kiri diangkat tinggi-tinggi sementara kaki kanan sedikit ditebuk dan menapak di atas *padmasana* kecil berbentuk bundar. Posisi tangan kiri ditebuk di depan dada sedangkan tangan kanan dalam posisi seperti hendak melempar sesuatu. Memakai perhiasan lengkap mulai dari *karnapuspa* (anting-anting), *keyura* (kelat bahu), *hara* (kalung), *kankana* (gelang), *katisutra* (sabuk), *urudama* (hiasan gantung), dan mahkota berbentuk *kiritamakuta*. Arca Vajranrtya digambarkan mengenakan kain dengan motif menyerupai ornamen *ceplok*. Vajranrtya dalam panteon agama digambarkan sebagai Buddha Boddhisattva tarian. Vajranrtya juga merupakan salah satu Boddhisattva yang membawa sesaji *puja* bagi Dhyani Buddha Vairocana. Dalam mandala, Vajranrtya berkedudukan di arah timur laut.

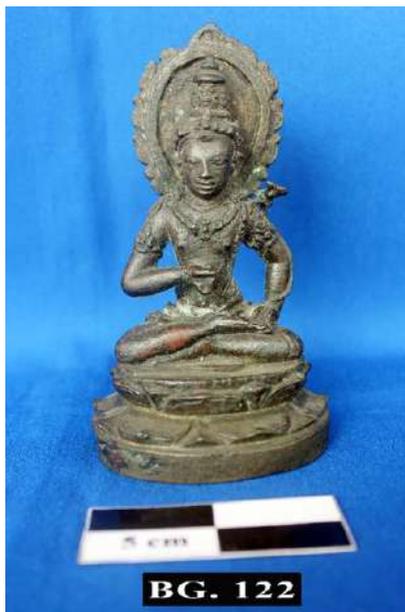
**ARCA VAJRAPANI**  
SK Bupati No. 416 Th 2017

Arca Vajrapani dari Gua Surocolo, Pundong, Bantul  
(Foto: BPCB DIY)

Arca Vajrapani bernomor inventaris BG 122 berada di Balai Pelestarian Cagar Budaya Daerah Istimewa Yogyakarta (eksitu), Jalan Yogya-Solo km 15, Kelurahan Bogem, Kecamatan Kalasan, Kabupaten Sleman, Daerah Istimewa Yogyakarta, pada koordinat 49M, X: 442907, dan Y: 9142506. Arca tersebut berukuran lebar 5,7 cm, tinggi 10 cm, tebal 5 cm, dan berat 38,17

gr. Bahan berupa perunggu, dengan komposisi Cu 77,48 %, Sn 16,3 %, Pb 4,94 %, Fe 0,49 %, dan P 0,35 %.

Arca duduk di atas *padmasana* berbentuk bundar dalam sikap *sattvaparyankasana*, dan sikap tangan *jnanamudra*. Tangan kiri memegang tangkai padma. Di belakang kepala terdapat *sirascakra*. Memakai perhiasan lengkap mulai dari *karnapuspa* (anting-anting), *keyura* (kelat bahu), *hara* (kalung), *kankana* (gelang), *katisutra* (sabuk), *urudama* (hiasan gantung), dan mahkota berbentuk *kiritamakuta*. Vajrapani dalam panteon agama Buddha digambarkan sebagai salah satu Dhyani Boddhisattva yang dianggap sebagai emanasi dari Dhyani Buddha Aksobhya.

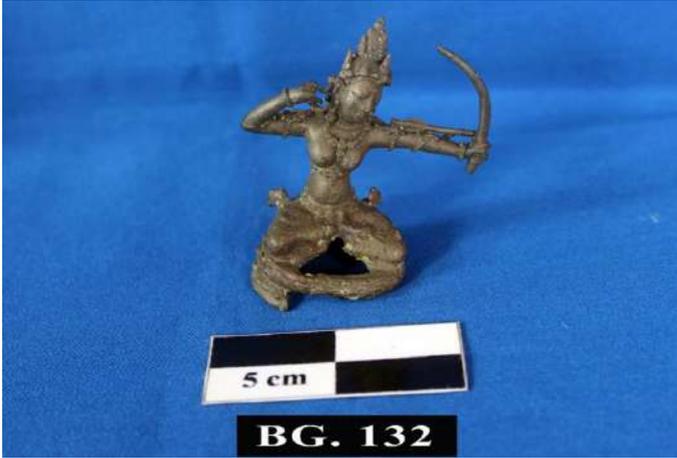
**ARCA VAJRARAGA**  
SK Bupati No. 416 Th 2017

Arca Vajraraga dari Gua Surocolo, Pundong, Bantul  
(Foto: BPCB DIY)

Arca Vajraraga bernomor inventaris BG 132 berada di Balai Pelestarian Cagar Budaya Daerah Istimewa Yogyakarta (eksitu), Jalan Yogya-Solo km 15, Kelurahan Bogem, Kecamatan Kalasan, Kabupaten Sleman, Daerah Istimewa Yogyakarta, pada koordinat 49M, X: 442907, dan Y: 9142506. Arca tersebut berukuran lebar 3,4 cm, tinggi 5,6 cm, tebal 2,6 cm, dan berat 54,7 gr. Bahan berupa perunggu, dengan komposisi Cu 52,8%, Sn 41,7%, Pb 1,77%, Ag 0,34%, Fe 0,39%, P 0,39%, dan Ni 0,36%.

Arca duduk bersila di atas *padmasana* berbentuk bundar. Posisi tangan arca seperti dalam posisi hendak memanah, tangan

kiri menggenggam busur sedangkan tangan kanan tertarik ke belakang. Memakai perhiasan lengkap mulai dari *karnapuspa* (anting-anting), *keyura* (kelat bahu), *hara* (kalung), *kankana* (gelang), *katisutra* (sabuk), *urudama* (hiasan gantung), dan mahkota berbentuk *kiritamakuta*. Vajraraga dalam panteon agama Buddha digambarkan sebagai *Bodhisattva* cinta. Dalam mandala, Vajraraga juga merupakan salah satu dari empat *Bodhisattva* yang mengelilingi Dhyani Buddha Aksobhya, tepatnya di arah selatan.

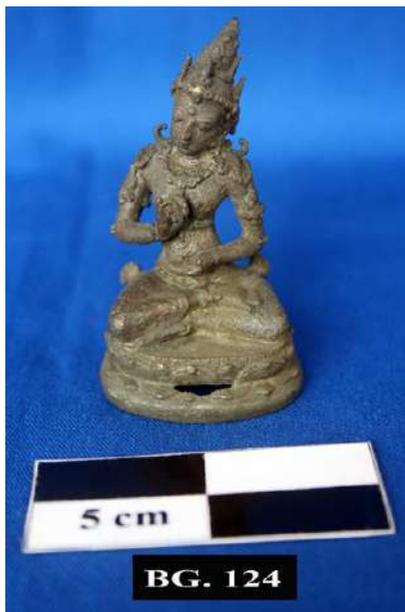
**ARCA VAJRARAKSA**  
SK Bupati No. 416 Th 2017

Arca Vajraraksa dari Gua Surocolo, Pundong, Bantul  
(Foto: BPCB DIY)

Arca Vajraraksa bernomor inventaris BG 124 berada di Balai Pelestarian Cagar Budaya Daerah Istimewa Yogyakarta (eksitu), Jalan Yogya-Solo km 15, Kelurahan Bogem, Kecamatan Kalasan, Kabupaten Sleman, Daerah Istimewa Yogyakarta, pada koordinat 49M, X: 442907, dan Y: 9142506. Arca tersebut berukuran lebar 3,4 cm, tinggi 5,8 cm, tebal 2,5 cm, dan berat 50,6

gr. Bahan berupa perunggu, dengan komposisi Cu 52,8%, Sn 41,7%, Pb 1,77%, Ag 0,34%, Fe 0,39%, P 0,39%, dan Ni 0,36%.

Arca digambarkan duduk di atas *padmasana* berbentuk bundar dalam sikap *sattvaparyankasana*, dan sikap tangan *simhakarnamudra*. Pergelangan tangan kiri patung yang semestinya memegang atribut telah hilang. Memakai perhiasan lengkap mulai dari *karnapuspa* (anting-anting), *keyura* (kelat bahu), *hara* (kalung), *kankana* (gelang), *katisutra* (sabuk), *urudama* (hiasan gantung), dan mahkota berbentuk *kiritamakuta*. Vajraraksa dalam panteon agama Buddha digambarkan sebagai *Bodhisattva* pelindung. Dalam mandala, Vajraraksa juga merupakan salah satu dari empat *Bodhisattva* yang mengelilingi Dhyani Buddha Amoghasiddhi, tepatnya di arah barat.

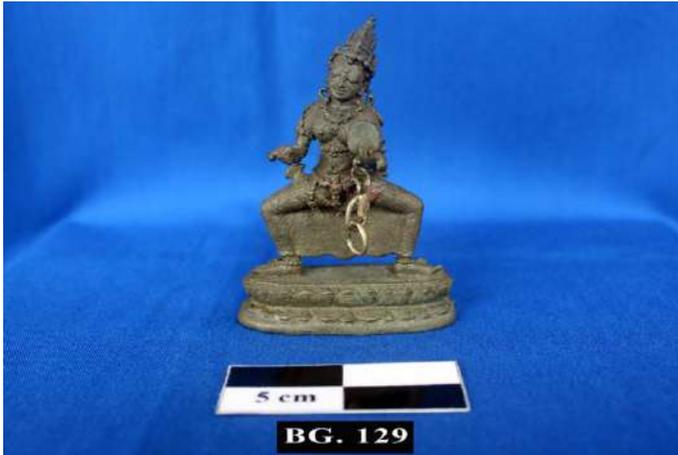
**ARCA VAJRASPHOTA**  
SK Bupati No. 416 Th 2017

Arca Vajrasphota dari Gua Surocolo, Pundong, Bantul  
(Foto: BPCB DIY)

Arca Vajrasphota bernomor inventaris BG 129 berada di Balai Pelestarian Cagar Budaya Daerah Istimewa Yogyakarta (eksitu), Jalan Yogya-Solo km 15, Kelurahan Bogem, Kecamatan Kalasan, Kabupaten Sleman, Daerah Istimewa Yogyakarta, pada koordinat 49M, X: 442907, dan Y: 9142506. Arca tersebut berukuran lebar 5,7 cm, tinggi 7,6 cm, tebal 2,1 cm, dan berat 81 gr. Bahan berupa perunggu, dengan komposisi Cu 64,84%, Sn 31,6%, Pb 1,07%, Ag 1,4%, P 0,85%, dan Ni 0,2%.

Arca digambarkan berdiri di atas *padmasana* berbentuk oval dalam sikap *mandala*. Posisi kedua siku ditekuk ke depan,

tangan kiri membawa ujung rantai dari perak yang saat ini tinggal sebagian, kemungkinan dahulu memanjang hingga ke tangan kanan arca. Memakai perhiasan lengkap mulai dari *karnapuspa* (anting-anting), *keyura* (kelat bahu), *hara* (kalung), *kankana* (gelang), *katisutra* (sabuk), *urudama* (hiasan gantung), dan mahkota berbentuk *kiritamakuta*. Arca Vajrasphota digambarkan mengenakan kain dengan motif menyerupai ornamen *ceplok*. Vajrasphota dalam panteon agama Buddha digambarkan sebagai *Bodhisattva* kunci *vajra*. Dalam mandala, Vajrasphota merupakan salah satu dari empat *Bodhisattva* yang membantu Dhyani Vairocana ke empat penjuru mata angin, berkedudukan di arah barat.

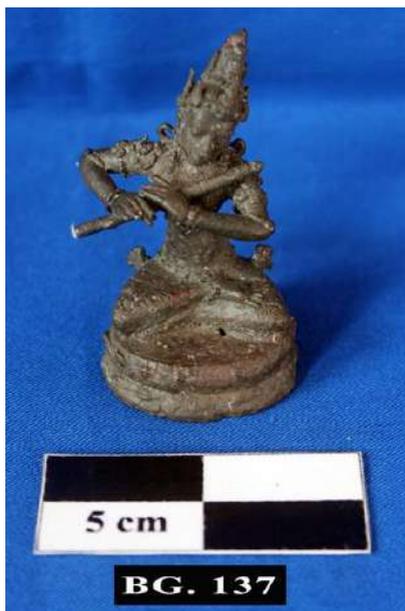
**ARCA VAMSA**  
SK Bupati No. 416 Th 2017

Arca Vamsa dari Gua Surocolo, Pundong, Bantul  
(Foto: BPCB DIY)

Arca Vamsa bernomor inventaris BG 137 berada di Balai Pelestarian Cagar Budaya Daerah Istimewa Yogyakarta (eksitu), Jalan Yogya-Solo km 15, Kelurahan Bogem, Kecamatan Kalasan, Kabupaten Sleman, Daerah Istimewa Yogyakarta, pada koordinat 49M, X: 442907, dan Y: 9142506. Arca tersebut berukuran lebar 3,4 cm, tinggi 5,7 cm, tebal 2,9 cm, dan berat 57 gr. Bahan berupa

perunggu, dengan komposisi Sn 33,7%, Pb 0,7%, Ag 1,8%, Fe 0,42%, P 0,72%, dan Ni 0,26%.

Arca duduk di atas *padmasana* berbentuk bundar dalam sikap *sattvaparyankasana*. Posisi kedua tangan memegang sebuah seruling yang didekatkan ke arah mulut arca. Kain yang dikenakan dihiasi motif menyerupai batik *sidomukti*. Memakai perhiasan lengkap mulai dari *karnapuspa* (anting-anting), *keyura* (kelat bahu), *hara* (kalung), *kankana* (gelang), *katisutra* (sabuk), *urudama* (hiasan gantung), dan mahkota berbentuk *kiritamakuta*. Dalam panteon agama Buddha, Vamsa adalah salah satu anggota dari kelompok dewi pemain alat musik.

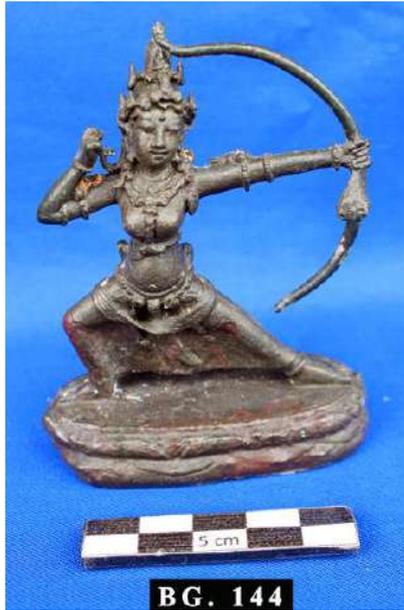
**ARCA VINAYAKA**  
SK Bupati No. 416 Th 2017

Arca Vinayaka dari Gua Surocolo, Pundong, Bantul  
(Foto: BPCB DIY)

Arca Vinayaka bernomor inventaris BG 144 berada di Balai Pelestarian Cagar Budaya Daerah Istimewa Yogyakarta (eksitu), Jalan Yoga-Solo km 15, Kelurahan Bogem, Kecamatan Kalasan, Kabupaten Sleman, Daerah Istimewa Yogyakarta, pada koordinat 49M, X: 442907, dan Y: 9142506. Arca tersebut berukuran lebar 6,4 cm, tinggi 8,5 cm, tebal 2,6 cm, dan berat 91,6

gr. Bahan berupa perunggu, dengan komposisi Cu 66,1%, Sn 30,07%, Pb 1,54%, Ag 1,16%, Fe 0,45%, P 0,36%, dan Ni 0,32%.

Arca digambarkan berdiri di atas *padmasana* berbentuk oval dalam sikap *pratyaldha*. Tangan kiri terentang memegang busur dan rambut dari empat kepala manusia, sedangkan tangan kanannya seolah menarik tali busur. Kain yang dikenakan dihiasi motif menyerupai ornamen *ceplok*. Memakai perhiasan lengkap mulai dari *karnapuspa* (anting-anting), *keyura* (kelat bahu), *hara* (kalung), *kankana* (gelang), *katisutra* (sabuk), *urudama* (hiasan gantung), dan mahkota berbentuk *kiritamakuta*. Dalam panteon agama Buddha, Vinayaka merupakan salah satu dewi penjaga mandala.

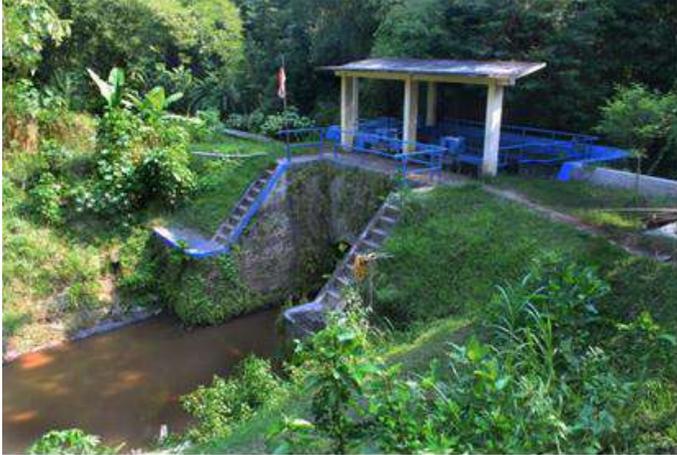
## **DAM MAKAM BULAN**

Dam Makam Bulan  
(Foto: M. Firman Taufiq, 2017)

Dam Makam Bulan merupakan pintu air sistem irigasi yang dibangun pada tahun 1924 oleh Joseph Schmutzer dan Julius Schmutzer. Dam ini dibangun untuk kepentingan pengelolaan pabrik gula Gondanglipura yang dikelola oleh Joseph dan Julius Schmutzer pada tahun 1912 (Pabrik gula Gondanglipura didirikan tahun 1862 oleh pasangan dari Belanda bernama Stefanus Barends dan Elise Fransisca Wilhelmina Kathaus. Dam dinamakan Makam Bulan sebab letaknya berdekatan dengan kompleks makam yang bernama Makam Bulan.

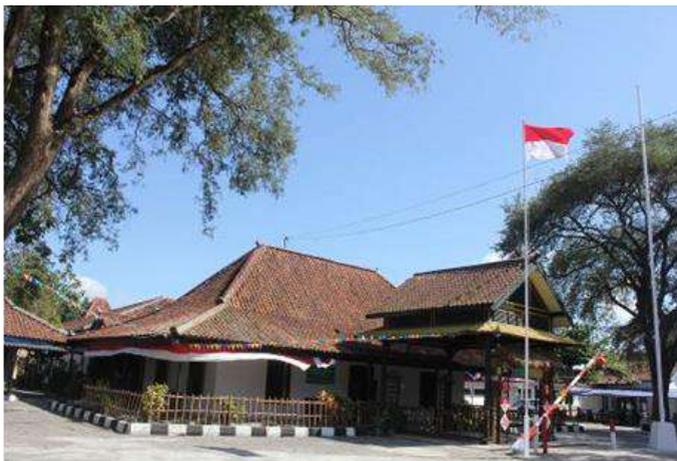
Gedhong Dalem, salah satu bangunan di Pesanggrahan Ambarbinangun dilihat dari sudut timur laut

Dalem Ageng merupakan inti dari Pesanggrahan Ambarbinangun. Dalem Ageng menghadap ke arah utara dan membujur ke arah barat. Bangunan ini berdenah empat persegi panjang dengan ukuran panjang 19,75 m dan lebar 13 m. Atap bangunan berbentuk limasan. Emperan bangunan merupakan ruang terbuka tanpa dinding. Atap Dalem Ageng ditopang oleh tiang-tiang besi bulat berdiameter 10 cm dengan tinggi 2,75 m sebanyak 18 buah.

Bagian tengah bangunan berdinding tembok. Di dalamnya terdapat gang yang memisahkan masing-masing dua kamar di sisi barat dan sisi timur. Masing-masing kamar tersebut berukuran panjang 5 m dan lebar 3,5 m. Sekarang di setiap kamar terdapat sebuah pintu dan sebuah jendela dari bahan tripleks (kemungkinan pintu dan jendela dahulunya terbuat dari bahan kayu).

Bagian atas setiap pintu terdapat hiasan *cakra* (ukiran kayu berbentuk anak panah yang mengarah ke tengah). Lantai ruangan dan lantai emper terbuat dari ubin tegel, sedangkan langit-langit kamar terbuat dari eternit. Kerangka atap berbentuk kuda-kuda berbahan kayu jati. Di depan Dalem Ageng terdapat bangunan *kuncungan* yang disangga oleh empat tiang besi. Dalem Ageng saat ini difungsikan sebagai ruang administrasi Pondok Pemuda.

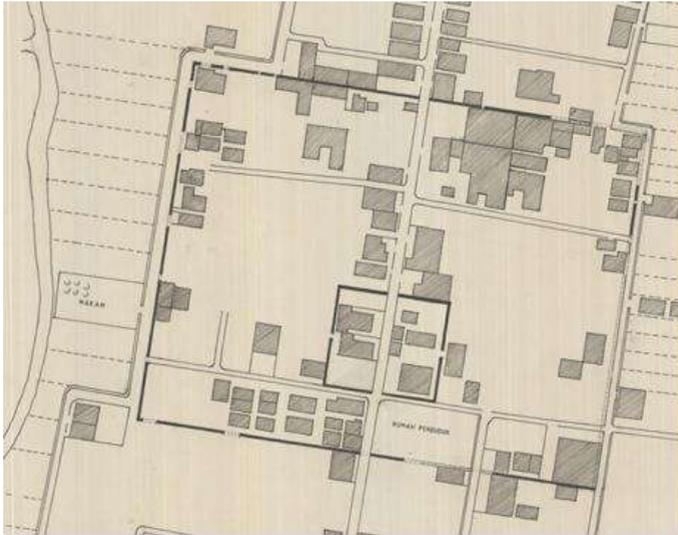
Peta Situasi Benteng Struktur Pesanggrahan Sonopakis (garis warna hitam)  
(Sumber: BPCB DIY, 2004)

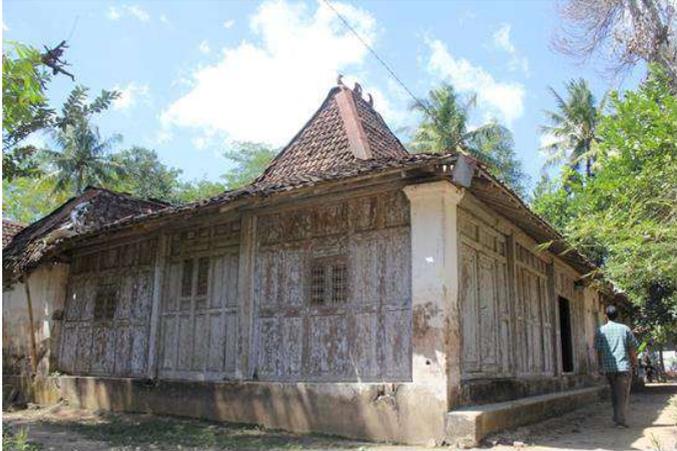
Rumah tradisional Milik Mardi Utomo Dilihat dari Barat Daya  
(Foto: M. Firman Taufiq, 2017)

Rumah tradisional Mangir dibangun pada tahun 1955 oleh Mertoijoyo, seorang pengusaha gula jawa di Pasar Beringharjo sebagai rumah tinggal. Saat ini rumah tradisional ditinggali oleh Ibu Mardi Utomo, Bapak Jumari, dan Ibu Siti. Gempa Jogja pada tahun 2006 menimbulkan kerusakan yang parah pada bangunan tradisional. Dinding tradisional mengalami keretakan, sedang bangunan limasan di sebelah utara pendapa, dan *pawon* roboh. Atap dapur yang roboh tidak dibangun kembali seperti sebelum gempa, tetapi dibiarkan terbuka. Atap dipasang pada bagian tritisan saja.

*Pawon* atau dapur rumah tradisional roboh karena gempa tahun 2006. Bagian atap yang roboh tidak didirikan lagi dan dibiarkan terbuka. Atap *pawon* hanya dipasang di bagian tepi saja. Dinding *pawon* bagian belakang yang roboh dibangun lagi dan dimundurkan sejauh 3 meter dari dinding aslinya.

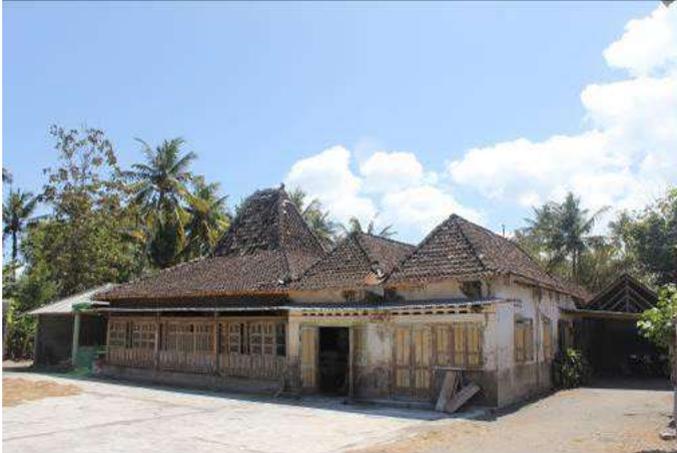
Rumah Tradisional Milik Parto Sukardjo Dilihat dari Tenggara  
(Foto: M. Firman Taufiq, 2017)

Rumah joglo diduga dibangun pada tahun 1934 oleh Rono Sendjojo, orangtua dari Parto Sukardjo, sesuai dengan angka tahun yang terdapat pada ukiran di ambang pintu senthong tengah. Parto Sukardjo pernah menjabat sebagai carik Desa Tirtohargo. Saat gempa Jogja tahun 2006 terjadi, rumah joglo Parto Sukardjo tidak mengalami kerusakan berat. Gempa mengakibatkan genteng rumah jatuh, pecah, dinding retak-retak, dan pendapa menjadi miring ke arah timur.

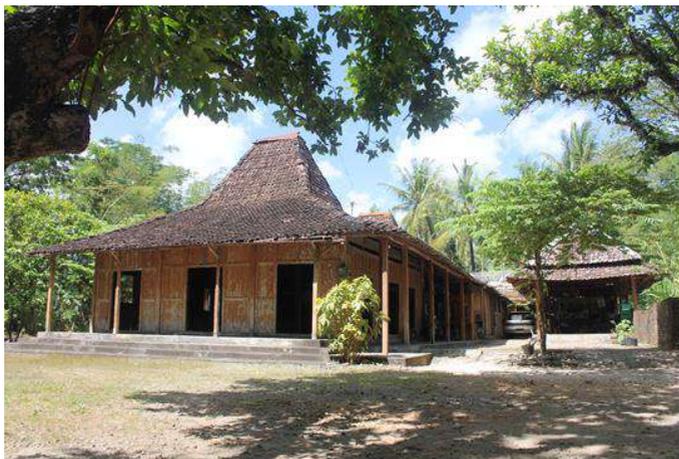
Rumah Tradisional Milik Sri Hartinah di Banyusumurup Dilihat dari Barat Laut  
(Foto: M. Firman Taufiq, 2017)

Rumah tradisional milik Ibu Sri Hartinah dibangun pada bulan November pada tahun 1920-an. Rumah ini merupakan rumah tinggal Bapak Harjo Sudarmo. Pada tahun 1982-1995, joglo dimanfaatkan sebagai tempat usaha batik tulis. Gempa Jogja pada tahun 2006 tidak menimbulkan kerusakan yang parah pada konstruksi joglo. Bentuk joglo masih asli dari awal pembangunannya. Pada tahun 2016 dan 2017, pernah dimanfaatkan sebagai tempat pengambilan gambar untuk film dan dokumenter. Pemanfaatan joglo pada saat ini adalah sebagai rumah tinggal, tempat pengajian rutin, tempat pertemuan warga, dan kegiatan posyandu anak.

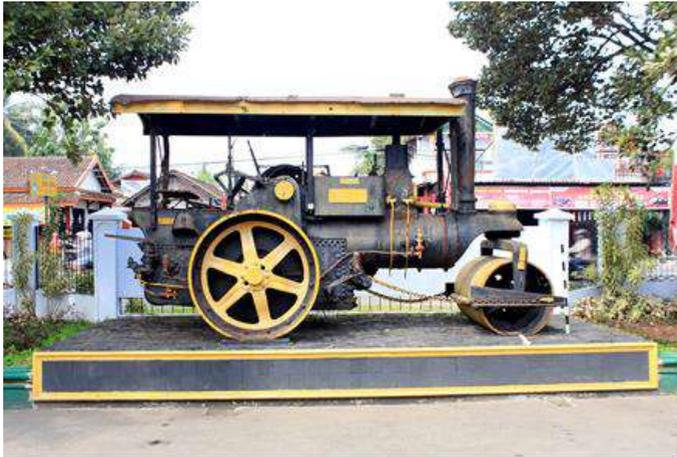
*Stoomwals* Dilihat dari Utara  
(Dokumentasi BPCB DIY, foto no. D338812)

*Stoomwals* dibuat oleh perusahaan mesin Marshall Sons & Co.Ltd, Gainsborough, Lincolnshire, Inggris. Pada tahun 1990 *Stoomwals* ini masih beroperasi. Marshall Sons & Co Ltd. sendiri didirikan pada tahun 1848 oleh William Marshall di Gainsborough, Inggris. Awalnya pabrik ini memproduksi mesin-mesin pertanian, tetapi pada tahun 1856 mulai memproduksi mesin uap portable dan boiler. Hal itu kemudian diikuti dengan produksi mesin uap stationer. Pada tahun 1870 perusahaan ini mulai membuat mesin pembuat teh dan roller jalan. Menilik hal demikian, dimungkinkan juga bahwa *Stoomwals* di Bantul ini diproduksi pada tahun 1870 oleh perusahaan ini mengingat perusahaan ini mulai memproduksi mesin roller jalan pada tahun tersebut. *Stoomwals* di Bantul ini dalam kategori mesin roller jalan mungkin masuk dalam jenis/kriteria *Steam Double Drum Roller*.

*Stoomwals* memiliki ukuran panjang 500 cm, lebar 200 cm dan tinggi 255 cm. Pada bagian badan memiliki unsur logam 99,28 Fe, 0,46 Mn, 0,16 P, dan 0,14 Si. Pada bagian atap memiliki kandungan unsur logam 98,94 Fe, 0,25 Mn, 0,51 Pb, 0,13 P, dan 0,17 Si.

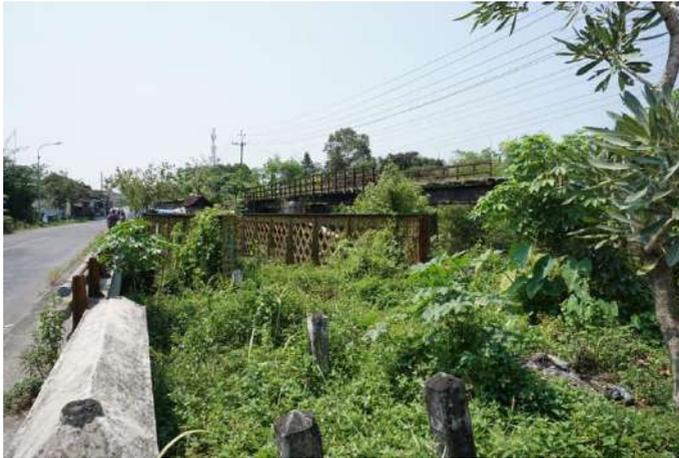
Situasi Jembatan *Kreteg Abang* Madukismo  
Sumber: Tim Ahli Cagar Budaya Kabupaten Bantul, 2018

Jembatan *Kreteg Abang* Madukismo diperkirakan dibangun pada tahun 1955-1956 seiring dengan pendirian Pabrik Gula Madukismo. Jembatan tersebut berada di perbatasan Desa Tirtonirmolo (timur) dan Desa Tamantirto (barat), Kecamatan Kasihan, Kabupaten Bantul, Daerah Istimewa Yogyakarta. Terletak pada koordinat 49M, X: 427093, dan Y: 9134475. Batas utara: jembatan baru Madukismo, selatan: jembatan rel kereta, barat: Dusun Kembaran, dan timur: Dusun Padokan Lor. Jembatan tersebut berukuran panjang 15 m, lebar 5 m, dan tinggi pagar jembatan  $\pm 2$  m.

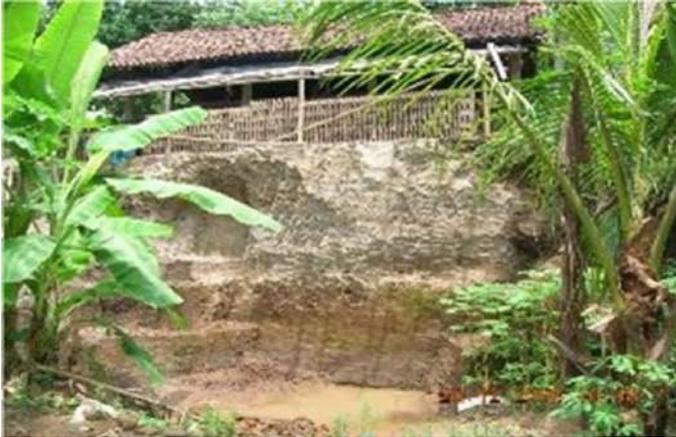
Profil stratigrafi tanah lokasi Lemah Dhuwur yang menunjukkan lapisan tanah urug untuk meninggikan permukaan tanah  
Sumber: Dinas Kebudayaan DIY, 2007

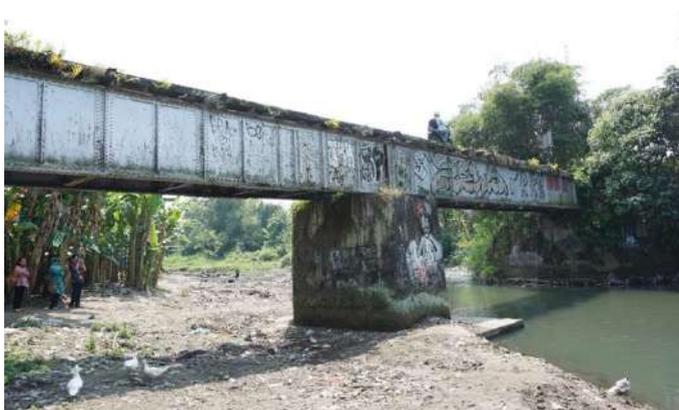
Struktur Jembatan Winongo Dilihat dari Arah Tenggara  
Sumber: Tim Ahli Cagar Budaya Kabupaten Bantul, 2018

Jembatan Winongo tidak terlepas dari pembangunan jalur kereta api di wilayah Yogyakarta oleh perusahaan kereta api swasta N.V. NISM (Naamlooze Venootschap Nederlandsch-Indische Spoorweg-Maatschappij). Jembatan Winongo merupakan bagian dari pengembangan jalur kereta api di wilayah Yogyakarta yang dimulai dari Stasiun Lempuyangan.
