**PUSPARAGAM CAGAR BUDAYA  
KABUPATEN BANTUL 2016--2018**

**Dinas Kebudayaan Kabupaten Bantul  
2019**

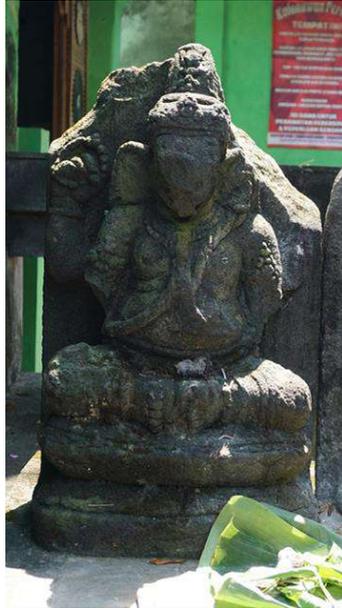
**ARCA GANESHA DI KOMPLEKS  
SENDANG KASIHAN**  
SK Bupati No. 618 Th 2018

Arca Ganesha di Kompleks Sendang Kasihan  
Sumber: Tim Ahli Cagar Budaya Kabupaten Bantul, 2018

Arca Ganesha ditemukan di sekitar Kompleks Sendang Kasihan. Tidak diketahui secara pasti tahun dan lokasi penemuan arca. Arca kemudian ditempatkan di dekat pintu masuk kompleks sendang bersebelahan dengan Arca Agastya yang ditemukan di kompleks yang sama. Saat ini Arca Ganesha masih dikeramatkan oleh warga. Arca Ganesha bernomor inventaris C.136 berada di Kompleks Sendang Kasihan, RT 06, RT 18, Dukuh Kasihan, Desa Tamantirto, Kecamatan Kasihan, Kabupaten Bantul, Daerah Istimewa Yogyakarta. Terletak pada koordinat 49M, X: 426046, dan Y: 9134428. Arca berbahan batu andesit, berukuran, lebar 43 cm, tinggi 77 cm, tebal 27 cm, dan tebal stela 6 cm.

Arca digambarkan duduk di atas *padmasana* berbentuk bundar dalam sikap *kurmāsana* (duduk bersila dengan telapak kaki kanan dan kiri bertemu). Rambut arca dihias dengan *kirītamakuṭa*. Arca Ganesha memiliki ciri telinga gajah yang lebar, belalai, dan perut buncit (*tundila*). *Siracakra* (hiasan berbentuk lingkaran di belakang kepala arca) tidak begitu jelas terlihat.

Arca memiliki empat tangan, tiga telah hilang, satu tangan kanan yang masih ada memegang *akṣamālā* (tasbih). Arca Ganesha memakai atribut *upavita* yang diletakkan di bahu kiri menyilang badan arca ke pinggang kanan, *hāra* (kalung), *keyura* (kelat bahu) berbentuk bunga, *kaṅkana* (gelang tangan dan gelang kaki), dan *udarabandha* (ikat pinggang arca laki-laki).

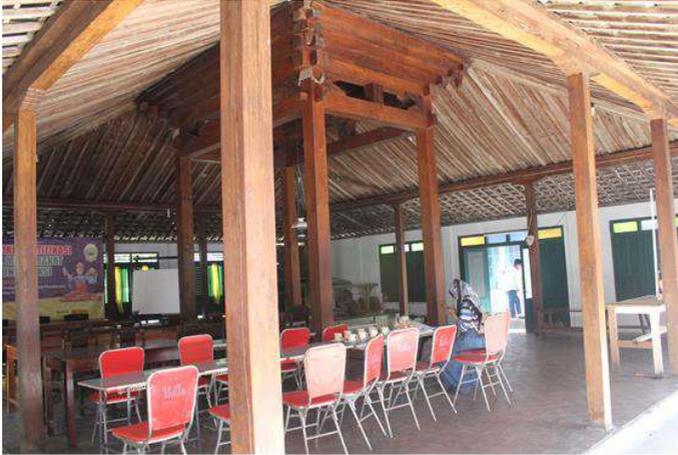
**RUMAH TRADISIONAL MILIK  
DWININGSIH SRI RAHAYU**  
SK Bupati No. 619 Th 2018

Rumah Tradisional Milik Dwiningsih Sri Rahayu Dilihat dari Tenggara  
Sumber: Tim Ahli Cagar Budaya Kabupaten Bantul, 2018

Rumah joglo dibangun pada tahun 1900 oleh R. Secadipa. R. Secadipa saat itu menjabat sebagai lurah di Canden Selatan. R. Secadipa membangun joglo untuk kepentingan Perlawanan Rakyat (Wanra) yang aktif berjuang menentang kolonialisme Belanda.
