TIM AHLI CAGAR BUDAYA KABUPATEN BANTUL

NASKAH REKOMENDASI PENETAPAN

**MONUMEN SEGOROYOSO
SEBAGAI**

BANGUNAN CAGAR BUDAYA PERINGKAT KABUPATEN

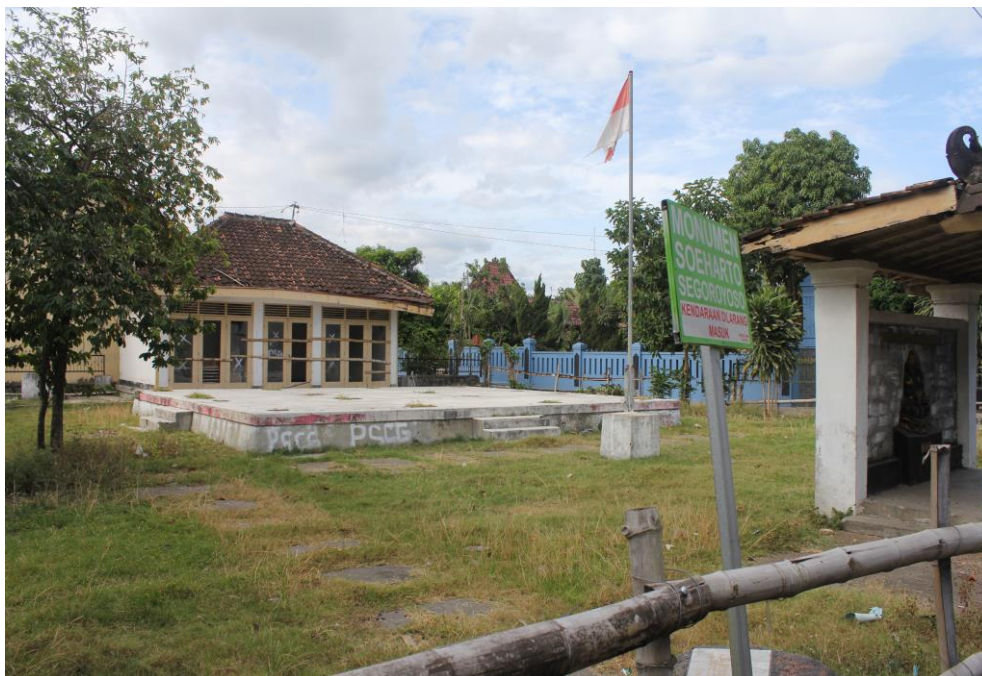
Monumen Segoroyoso
(Foto: TACB Kab. Bantul, 2019)

Luas	:	Luas bangunan 71,59 m ² Luas tanah 650 m ²
Kondisi Saat Ini	:	Monumen Segoroyoso keadaannya rusak. Bangunan rumah atapnya rawan jatuh, kaca jendela telah pecah dan diberi

palang bambu, halaman tidak terawat dan seringkali digunakan untuk merumput kambing. Pendopo hanya menyisakan bagian batur saja.
	Sejarah	: Monumen Segoroyoso dibangun pada tahun 1983 untuk memperingati aktivitas Presiden Suharto masa perang kemerdekaan. Tulisan yang ada di monumen berbunyi: Prasasti Segoroyoso tahun 1948-1949. Di tempat tersebut Komandan Wehrkreise III Letkol Suharto bersama-sama para pejuang pernah melakukan pertemuan untuk merencanakan persiapan dan menyusun strategi Serangan Umum 1 Maret 1949. Namun pertemuan tersebut mengalami kegagalan karena apa yang direncanakan Letkol Suharto dengan para pejuang diketahui oleh mata-mata Belanda.
	Status Kepemilikan dan/atau Pengelolaan	: Dinas Sosial Kabupaten Bantul
III KRITERIA SEBAGAI SITUS CAGAR BUDAYA		
	Dasar Hukum	: Undang-Undang Nomor 11 Tahun 2010 tentang Cagar Budaya: Pasal 5 a. berusia 50 (lima puluh) tahun atau lebih; b. mewakili masa gaya paling singkat berusia 50 (lima puluh) tahun; c. memiliki arti khusus bagi sejarah, ilmu pengetahuan, pendidikan, agama, dan/atau kebudayaan, dan d. memiliki nilai budaya bagi penguatan kepribadian bangsa. Pasal 7 Bangunan Cagar Budaya dapat: a. berunsur tunggal atau banyak; dan/atau b. berdiri bebas atau menyatu dengan formasi alam. Pasal 44 Cagar Budaya dapat ditetapkan menjadi Cagar Budaya peringkat kabupaten/kota apabila memenuhi syarat: a. sebagai Cagar Budaya yang diutamakan untuk dilestarikan dalam wilayah kabupaten/kota; b. mewakili masa gaya yang khas; c. tingkat keterancamannya tinggi; d. jenisnya sedikit; dan/atau e. jumlahnya terbatas.
